# Quando il lavoro di squadra incontra la precisione: l'arte del restauro di un singolo elemento

## Approccio interdisciplinare per il restauro ottimale di un dente singolo nella regione anteriore

Dott. Johannes Bantleon  
e Stephan Roozen, odontotecnico, Austria

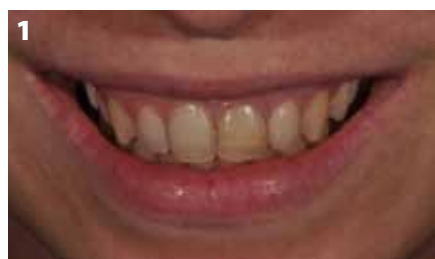
**Fig. 1:** Situazione clinica iniziale dopo la revisione endodontica del dente 21.

Una paziente di 30 anni si è recata in studio con una significativa discromia del dente e della struttura in composito intracoronale dopo una revisione endodontica del dente 21 (trattamento endodontico eseguito dal Dott. Klimscha, Vienna) (Figg. 1-2). La terapia, secondo le richieste della paziente, doveva comprendere il ripristino dell'estetica naturale, lo sbiancamento dentale e l'integrazione armoniosa del dente 21 nell'ambiente orale.

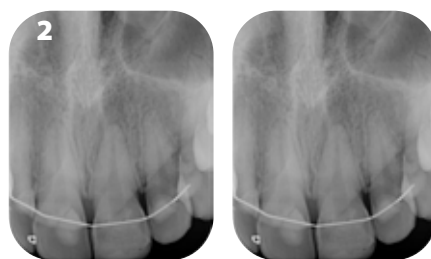
**Fig. 2:** Immagini radiologiche (trattamento endodontico eseguito dal Dott. Klimscha, Vienna).

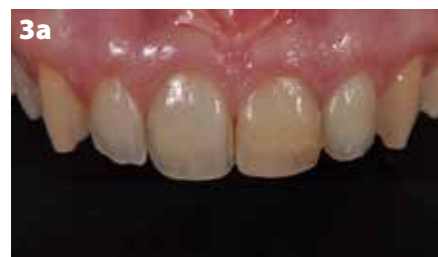
**Fig. 3a:** Proiezione frontale. Il dente 21 con evidente discromia e profilo gengivale irregolare.

da un lato, il quadro complessivo e, dall'altro, la micro-estetica. L'esame dettagliato ha evidenziato un profilo gengivale disomogeneo nella regione del dente 21 e una tendenza alla conicità del dente 22 dovuta all'assenza del bordo incisale mesiale (Fig. 3). Per soddisfare i requisiti estetici, era necessario correggere il profilo gengivale oltre a restaurare l'elemento 21. Inoltre, occorre ottimizzare la morfologia del dente 22 modificando l'angolo mesio-incisale.

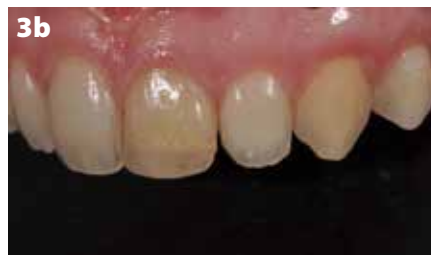
**Fig. 3b:** Proiezione laterale (da sinistra) del dente 21. Sul dente 22 manca il bordo incisale mesiale.

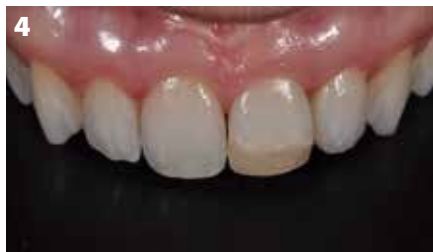
**Fig. 4:** Situazione dopo lo sbiancamento interno del dente 21 e lo sbiancamento esterno di tutti i denti.

Prima della terapia restaurativa, il dente 21 affetto da discromia è stato sottoposto a sbiancamento interno con una soluzione di perossido di idrogeno al 35% (Endo Bleach, Opalescence) utilizzando il metodo del “walking bleach”. Tramite una copertura protettiva del

riempimento del canale radicolare con cemento vetro-ionomerico (GC Fuji IX), il gel sbiancante è stato applicato sul dente devitalizzato e la cavità è stata sigillata temporaneamente. Dopo tre giorni, si è valutato il grado di schiarimento. Il colore da ottenere (quello del dente adiacente) è stato ottenuto per gradi in modo da gestire l'effetto rebound. Poi si è ripetuto lo sbiancamento. Successivamente, tutti i denti sono stati sottoposti a sbiancamento esterno (soluzione di perossido di carbammide a una concentrazione compresa tra il 10 e il 16%, opalescenza) nel corso di un periodo di tre settimane. Il colore ottenuto con il trattamento era corrispondente a ciò che desiderava la paziente (Fig. 4). Dopo sei settimane di attesa necessarie per remineralizzare i denti e verificare che il colore fosse stabile, è iniziata la fase protesica. È fondamentale attendere circa sei settimane dopo lo sbiancamento per escludere la reversibilità dell'effetto dello sbiancamento sul legame adesivo e garantire la stabilità cromatica del dente.

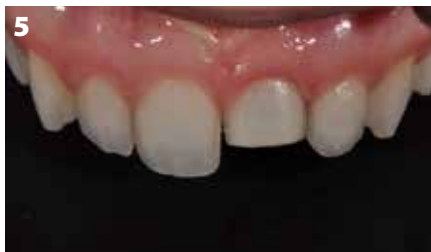
**Fig. 5:** Il dente 21 preparato per la faccetta dopo la gengivectomia.

Dopo aver rimosso il vecchio composito, si è proceduto con la preparazione mini-invasiva del dente 21 per poi applicare una faccetta. Per lasciare libertà creativa all'odontotecnico, i bordi prossimali sono stati inclusi nella preparazione, senza però rimuovere inutilmente una quantità eccessiva di

sostanza dentaria. La superficie labiale del dente è stata fresata solo leggermente. La ceramica in disilicato di litio (Initial LiSi Press, GC) esprime il suo potenziale estetico anche con uno spessore minimo del materiale. Dopo la preparazione è stata eseguita una modifica micro-chirurgica del profilo gengivale (gengivectomia). Lo zenit gengivale nella regione del dente 21 è stato allineato con quello del dente 11 (Fig. 5). Durante la stessa seduta di trattamento, l'angolo mesiale del dente 22 è stato ricostruito utilizzando un composito micro-ibrido (G-aenial A CHORD, GC; colori LE/A1/effetti bianco e blu/LE).

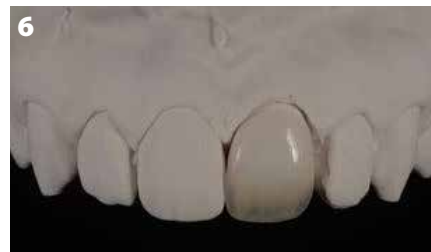
**Fig. 6:** La faccetta in ceramica integrale (Initial LiSi Press A1, GC) sul modello.

La faccetta è stata realizzata sulla base della ceratura diagnostica digitale (Fig. 6). La ceramica in disilicato di litio completamente cristallizzato LiSi Press (GC) si distingue per le sue eccellenti proprietà fisiche ed estetiche. Grazie alle sue raffinate caratteristiche foto-ottiche e alla traslucenza diffusa, la ceramica è ideale per riprodurre le complesse strutture interne dei denti naturali. L'opalescenza incredibilmente vitale permette di ottenere un risultato estetico ineccepibile. Al contempo, l'elevata traslucenza permette di riprodurre le proprietà foto-ottiche dei denti giovani. Per il framework è stato scelto Initial LiSi Press, colore MT-A1, caratterizzato con le ceramiche per faccette Initial LiSi.

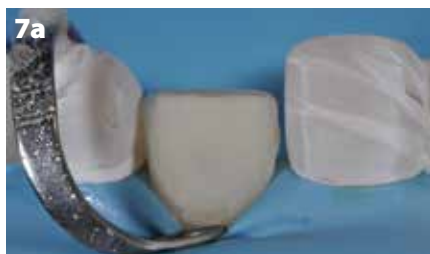
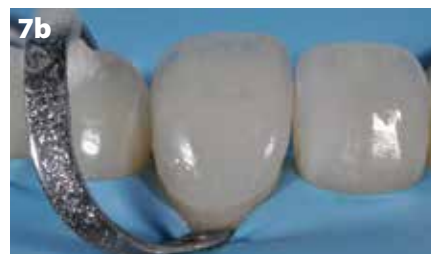
**Fig. 7a e b:** Cementazione adesiva della faccetta sul dente 21 in isolamento assoluto con diga di gomma

La faccetta è stata preparata in vista di un restauro adesivo. Inoltre, è stata effettuata l'igiene dentale e la superficie è stata sabbata con ossido di alluminio (Aquacare). Come cemento in composito è stato utilizzato G-CEM Veneer transparent (GC) in combinazione con la tecnica di mordenzatura totale (isolamento assoluto con diga di gomma). Per la cementazione adesiva, si raccomanda di usare materiali di un solo produttore – in questo caso, l'adesivo universale G-Premio BOND (GC; superficie del dente) e il primer universale G-Multi PRIMER (GC; superficie del restauro). Il cemento in composito G-CEM Veneer è fotopolimerizzabile, tissotropico, cromaticamente stabile e pertanto altamente estetico. Nella pratica clinica quotidiana, questo dà la libertà di decidere quando fotopolimerizzare il materiale. Questo significa che la faccetta può essere posizionata sul dente con esattezza, ottenendo un fit preciso (Fig. 7). Dopo la fase finale di fotopolimerizzazione e l'attenta eliminazione del cemento in eccesso utilizzando una lama, è stato eseguito un controllo finale dei parametri funzionali.

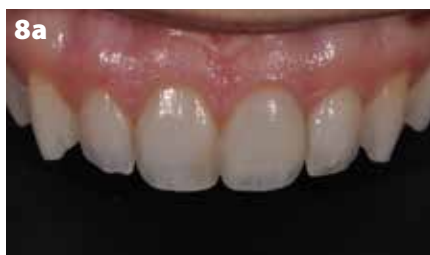
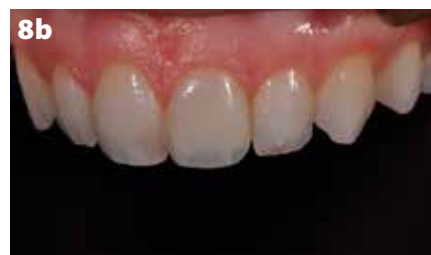
**Fig. 8a e b:** Primo piano del risultato. Integrazione perfetta della faccetta sul dente 21, profilo gengivale uniforme e bordo mesiale del dente 22 modificato con composito applicato con tecnica additiva.

Il risultato è l'immagine di un dente perfettamente invisibile dall'aspetto bello e naturale (Figg. 8-9). Il profilo gengivale è uniforme e sia le dimensioni del dente che il profilo incisale sono esteticamente in armonia. Il colore chiaro dei denti è in linea con le esigenze estetiche espresse dalla paziente e le proprietà foto-ottiche della faccetta fanno sì che questo restauro di un singolo elemento eseguito con maestria risulti in armonia con il dente 11 adiacente.
